# **ARQUITETURAS EM XISTO TRANSMONTANAS**

## **Caraterização e registos para a sua reabilitação**

Catarina Borges Carvalho  
Ano Letivo 2016/2017

Dissertação de Mestrado em Arquitetura  
Orientada pela Professora Doutora Clara Pimenta do Vale

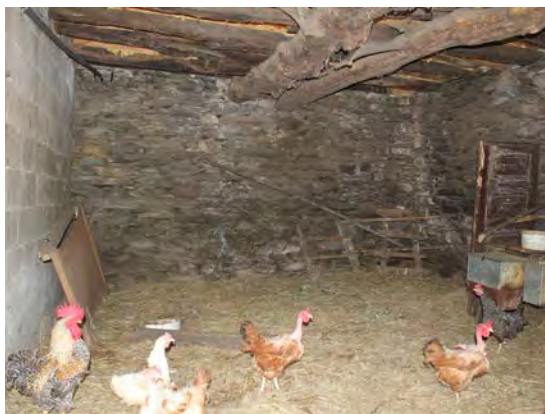
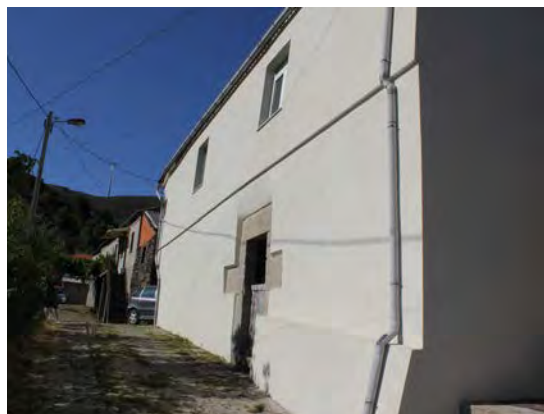
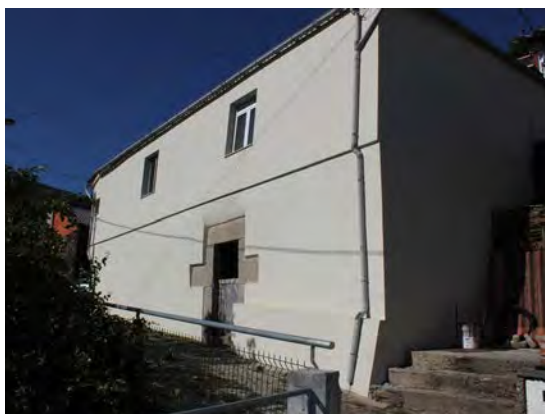
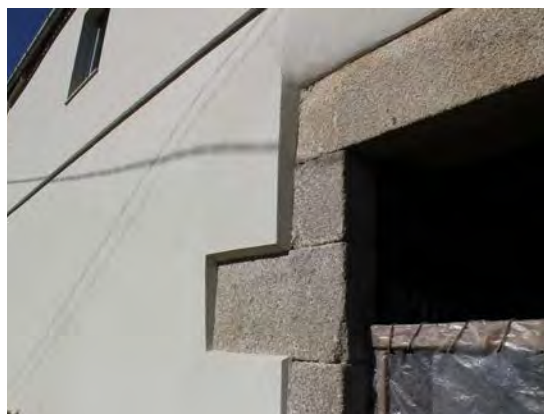
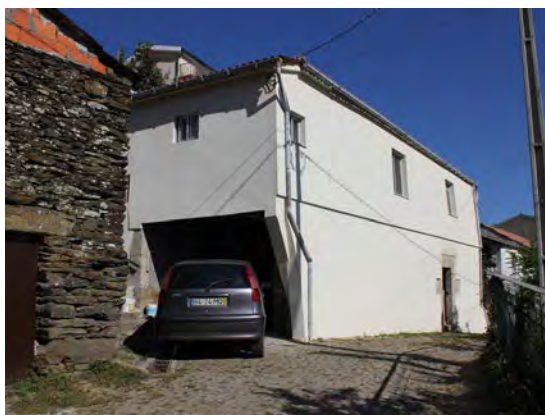
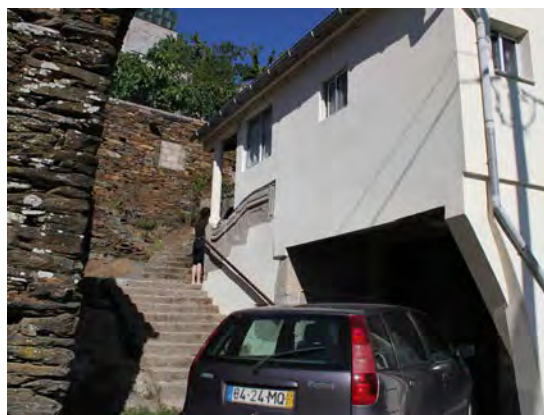
3. Paredes Exteriores	Material Estrutural	xisto	X	
		granito	X	
		betão		
		tijolo	X	
		outro		
	Isolamento		N	
		Se sim, qual?		
	Revestimento		N	
		Se sim, qual?		
	Fachadas com aberturas	Número	2	
	Orientação	sudoeste; sudeste		
Estado		degradado		
Idade		antigo; novo

5. Cobertura	Material Estrutural	madeira	X	
		metálica		
		betão		
		indeterminado		
		outro		
	Material Revestimento	xisto (lousa)	X	
		xisto (escama)		
		chapa zincada		
		telha cerâmica		
		telha betão	X	
		fibrocimento		
		fibra de vidro		
outro				
Estado		degradado		
Idade		antigo; novo

8. Pavimentos	Estrutura	betão	
		madeira	X
		outro	
	Revestimento	mosaico	
		madeira	X
		térreo	X
		outro	
	Se térreo	terra batida	
		betonilha	X
		outro	
Estado		degradado	
Idade		antigo

9. Teto Falso	Sim		X
	Não		
	Indeterminado		
	Materialidade	Madeira (nivelada)	X
		Masscira	
		estuque	
		pladur	
	outro		
Estado		degradado	
Idade		antigo

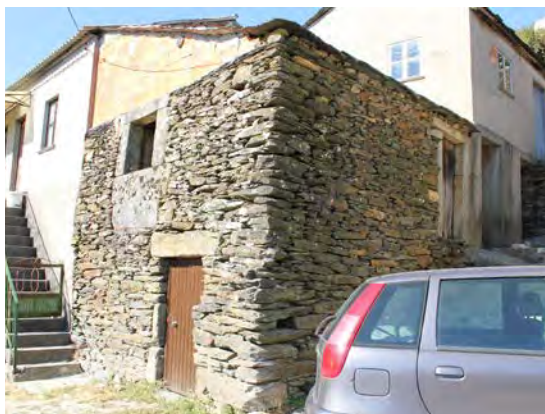
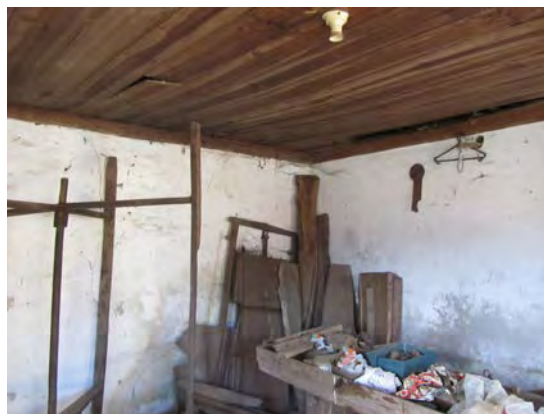
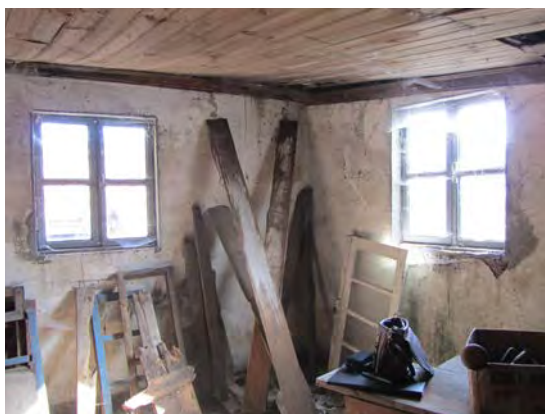
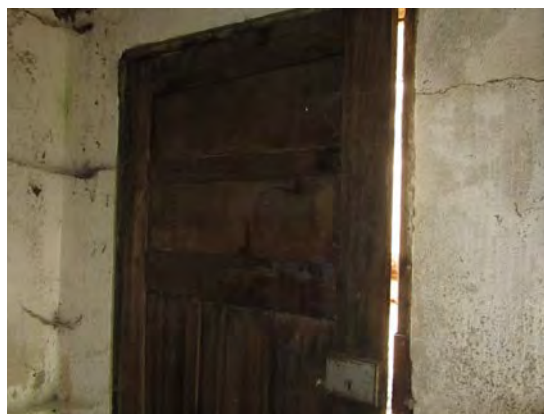
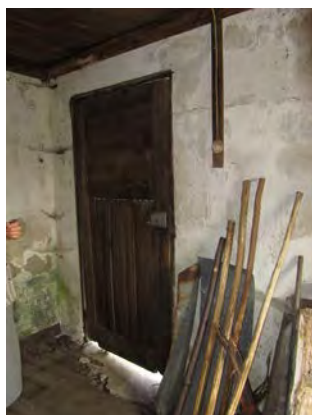
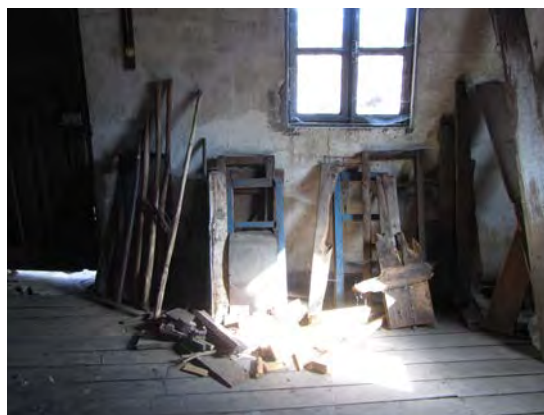
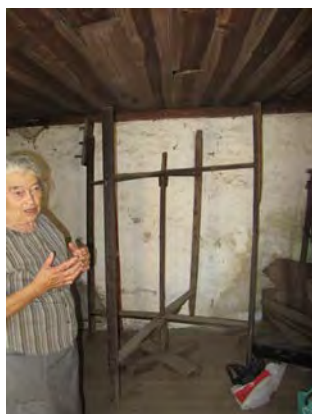
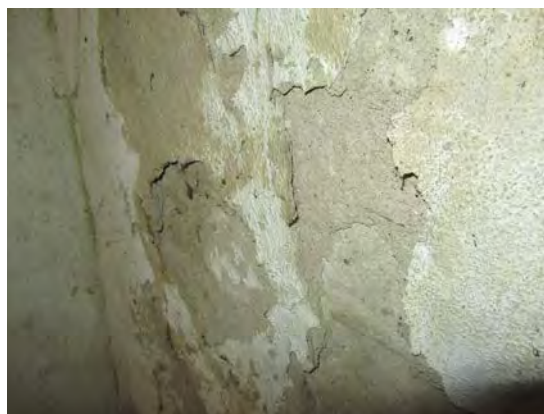
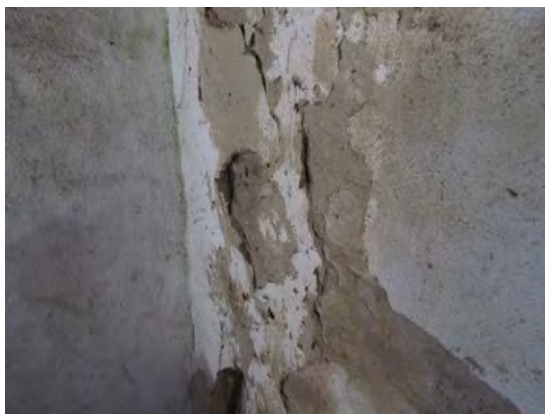
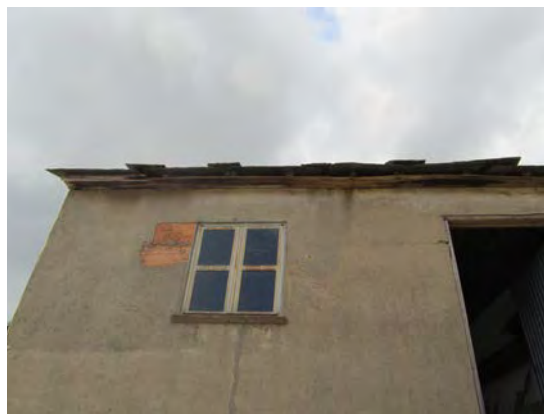
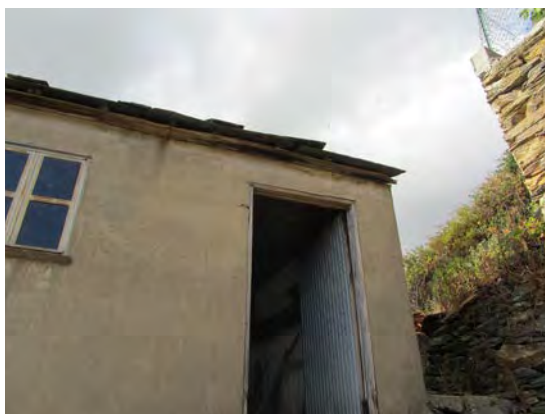
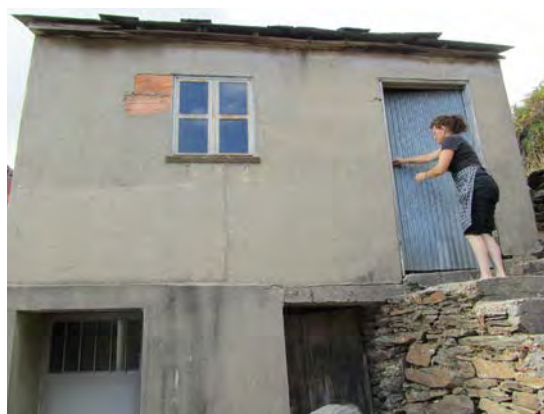
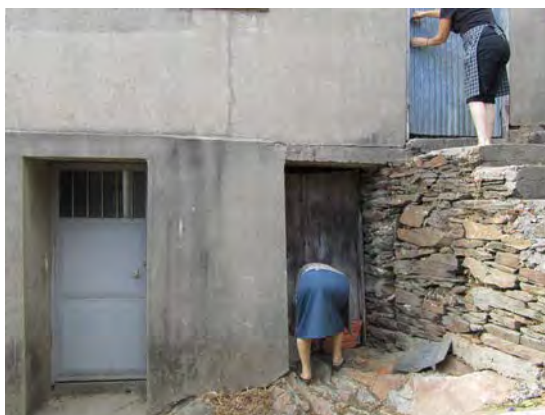
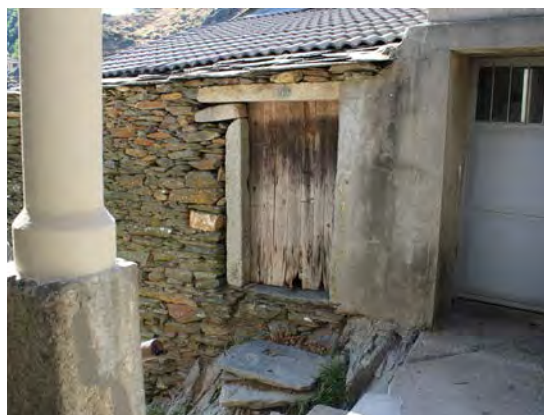
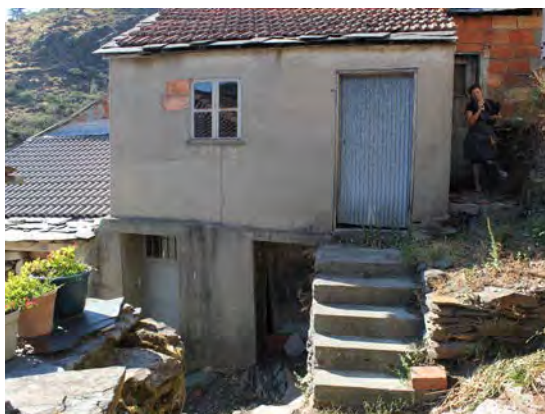
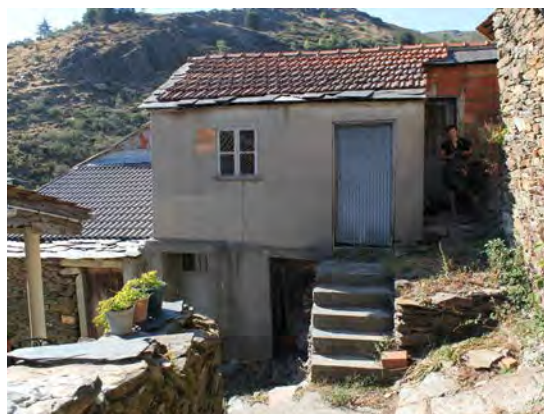
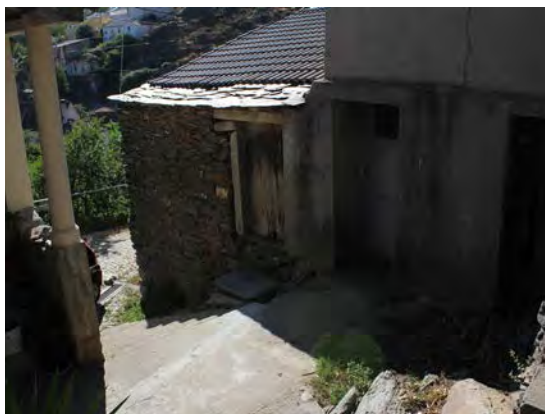
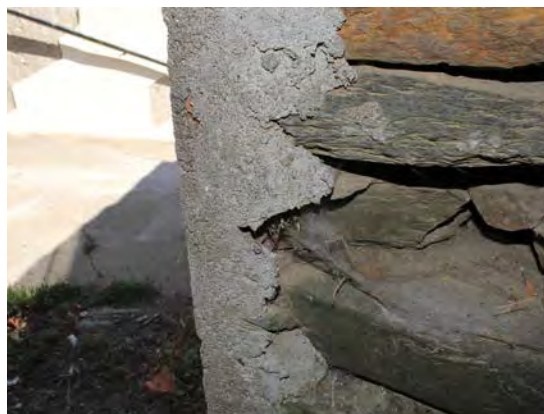
3. Paredes Exteriores	Material Estrutural	xisto	X	
		granito	X	
		betão	X	
		tijolo	X	
		outro		
	Isolamento		N	
		Se sim, qual?		
	Revestimento		S	
		Se sim, qual?	argamassa cimento	
	Fachadas com aberturas	Número	2	
Orientação		sul; este		
Estado		degradado		
Idade		antigo; novo

4. Caixilharia	Material	madeira	X	
		ferro	X	
		alumínio / pvc		
		outro	chapa metálica	
	Vidro	simples	X	
		duplo		
		indeterminado		
		não tem		
	Estado		degradado	
	Idade		antigo; novo

5. Cobertura	Material Estrutural	madeira	X	
		metálica		
		betão		
		indeterminado		
		outro		
	Material Revestimento	xisto (lousa)	X	
		xisto (escama)		
		chapa zincada		
		telha cerâmica	X	
		telha betão		
		fibrocimento		
		fibra de vidro		
	outro			
Estado		degradado		
Idade		antigo; novo

7. Paredes Interiores	sim		
	não		X
	Material (Núcleo)	tabique de madeira	
		tijolo furado	
		tijolo maciço	
		bloco de betão	
		betão armado	
	Revestimento de acabamento	outro	
		reboco tradicional	
		reboco cimento	
		gesso cartonado	
		outro	
	Acabamento Final	nenhum	
		azulejo	
		tinta plástica	
		caiado	
		outro	
	Revestimento de acabamento interior das paredes de fachada	nenhum	
		reboco tradicional	
		reboco cimento	X
		gesso cartonado	
		outro	
	Acabamento Final interior das paredes de fachada	nenhum	
azulejo			
tinta plástica		X	
caiado			
outro			
Estado		degradado	
Idade		novo

9. Teto Falso	Sim		X
	Não		
	Indeterminado		
	Materialidade	Madeira (nivelada)	X
		Masscira	
		estuque	
		pladur	
	Estado		degradado
Idade		antigo

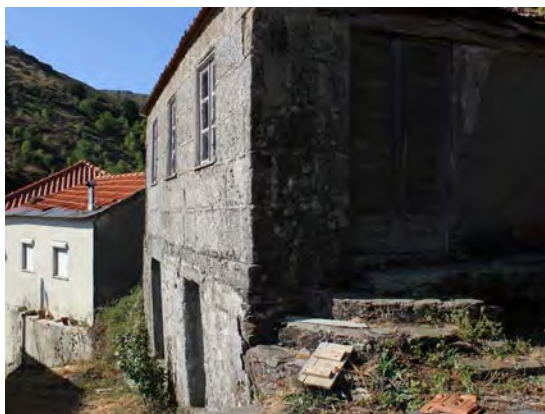
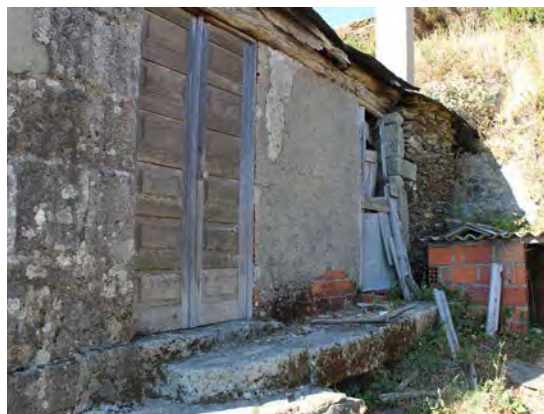
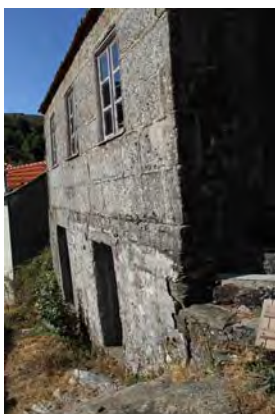
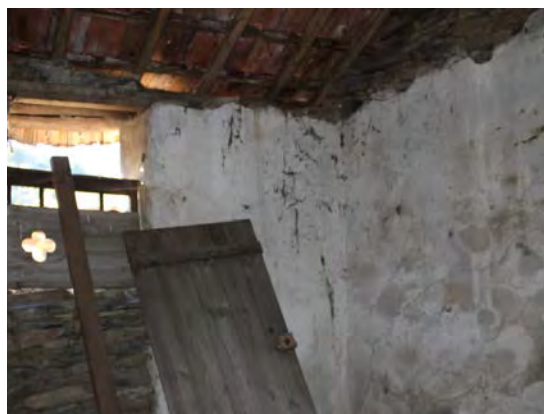
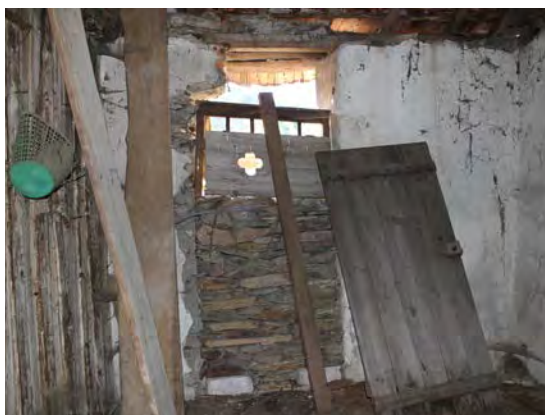
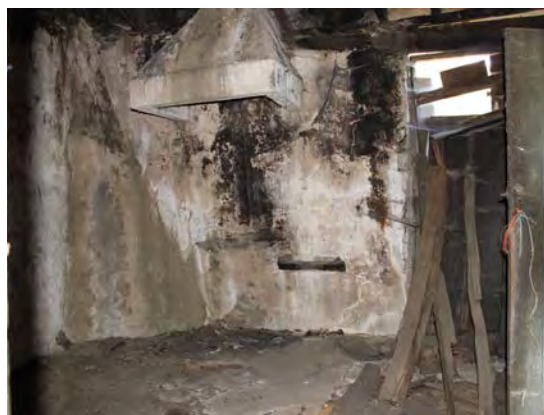
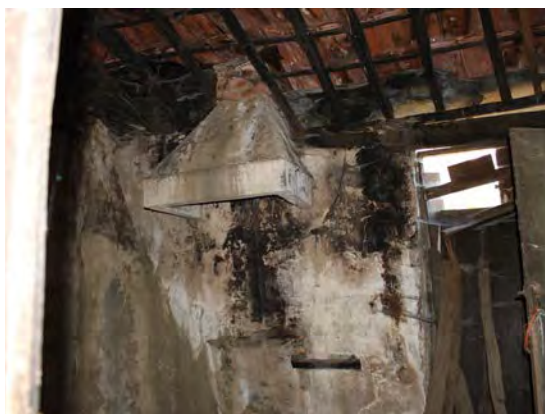
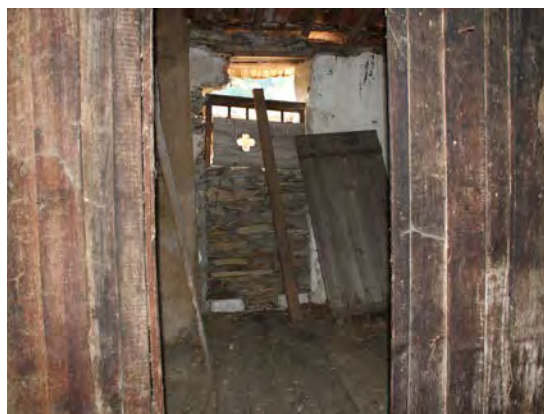
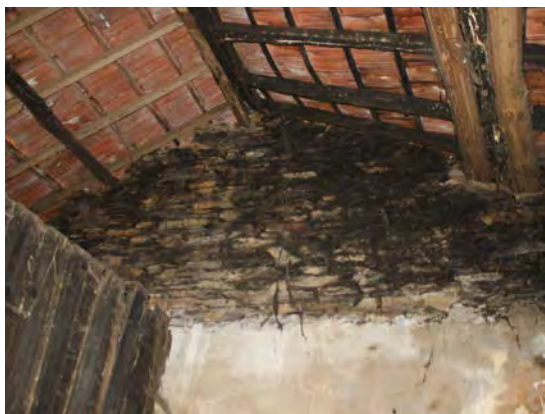
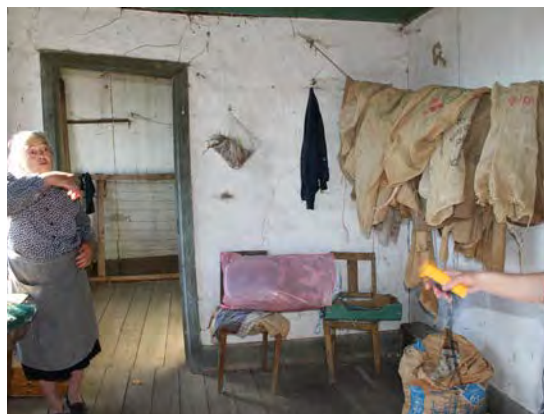
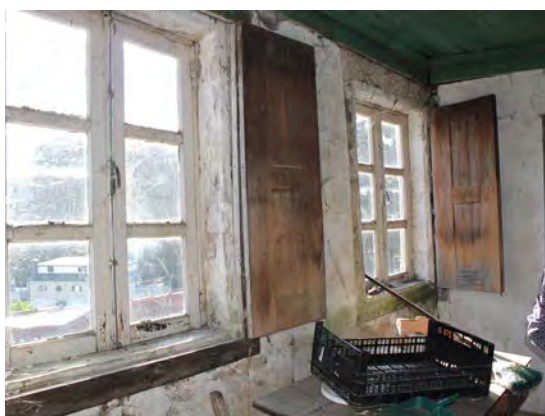
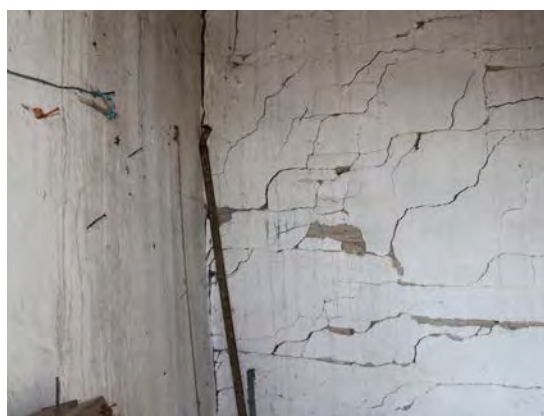
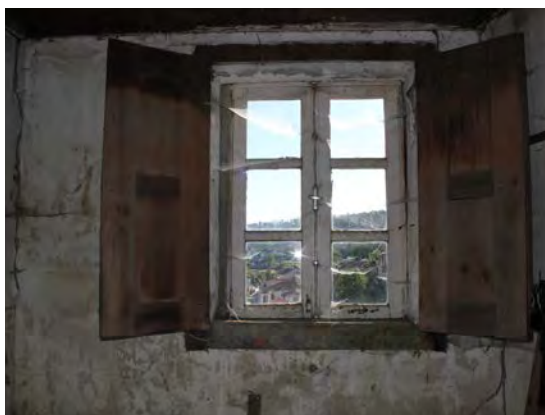
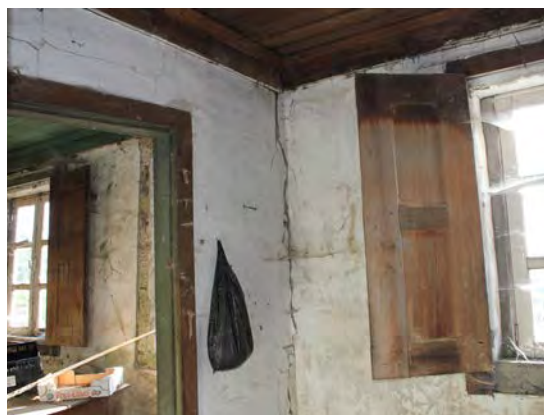
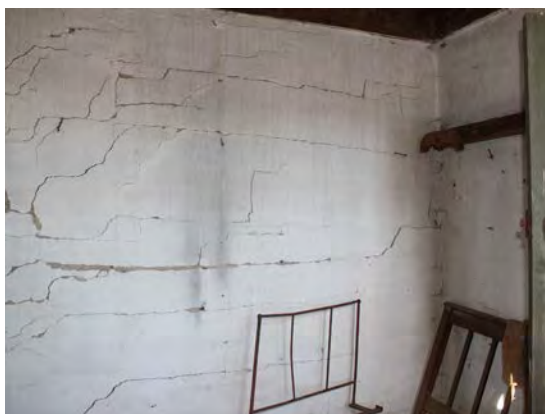
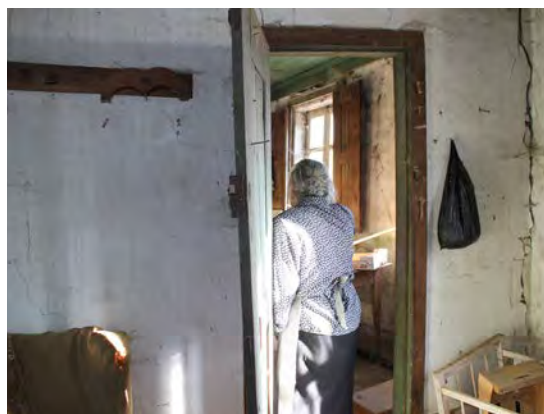
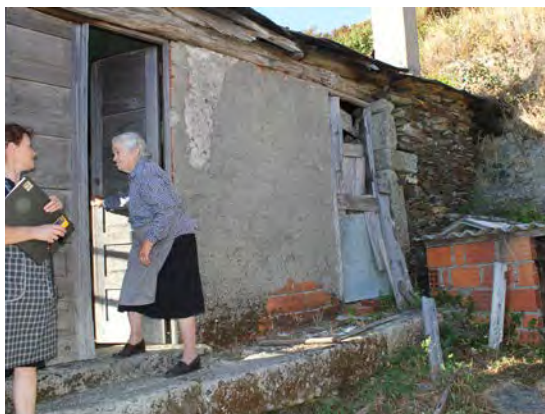
4. Caixilharia	Material	madeira	X	
		ferro		
		alumínio / pvc		
		outro	chapa metálica	
	Vidro	simples	X	
		duplo		
		indeterminado		
		não tem		
	Estado		degradado	
Idade		antigo

8. Pavimentos	Estrutura	betão	
		madeira	X
		outro	
	Revestimento	mosaico	
		madeira	X
		térreo	X
		outro	
	Se térreo	terra batida	
		betonilha	X
		outro	
Estado		degradado	
Idade		antigo; novo

9. Teto Falso	Sim		X
	Não		
	Indeterminado		
	Materialidade	Madeira (nivelada)	X
		Masscira	
		estuque	
		pladur	
Estado		degradado	
Idade		antigo

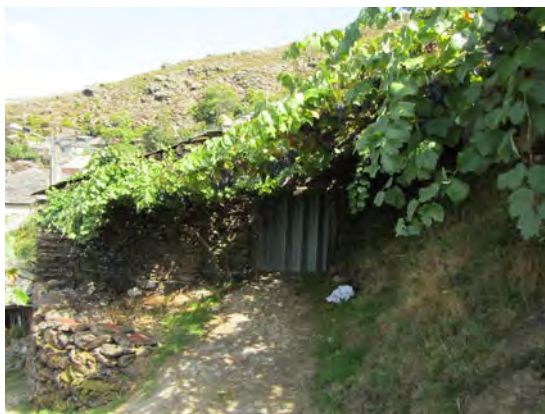
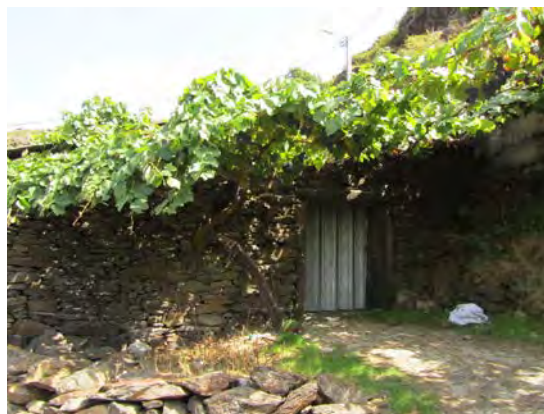
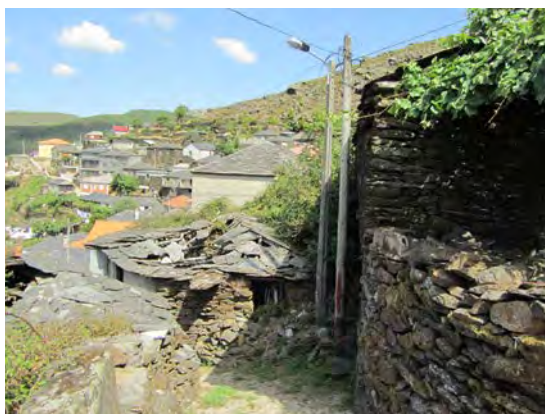
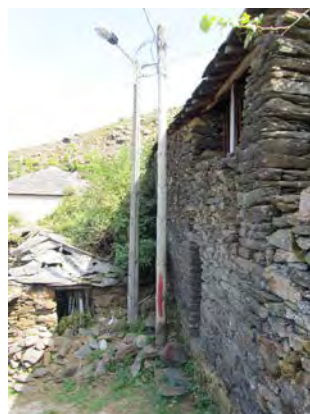
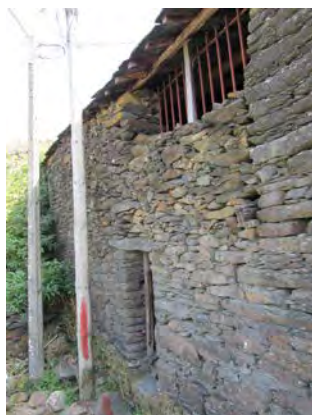
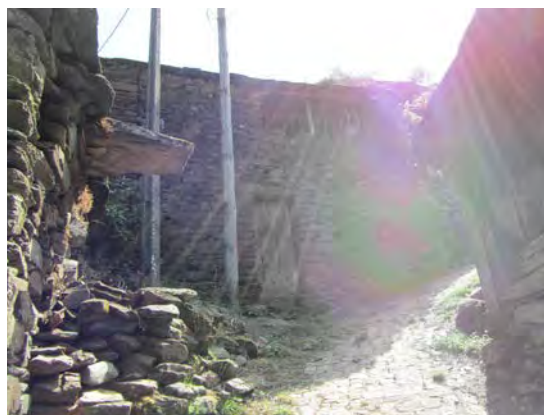
3. Paredes Exteriores	Material Estrutural	xisto	X	
		granito		
		betão		
		tijolo		
		outro	indeterminado	
	Isolamento		N	
		Se sim, qual?		
	Revestimento		S	
		Se sim, qual?	argamassa cimento; tinta plástica	
	Fachadas com aberturas	Número	3	
Orientação		noroceste; sudeste; sudoeste		
Estado		degradado; mau		
Idade		antigo; novo

4. Caixilharia	Material	madeira	X	
		ferro		
		alumínio / pvc		
		outro	chapa metálica	
	Vidro	simples	X	
		duplo		
		indeterminado		
		não tem		
Estado		degradado		
Idade		antigo

5. Cobertura	Material Estrutural	madeira	X	
		metálica		
		betão		
		indeterminado		
		outro		
	Material Revestimento	xisto (lousa)	X	
		xisto (escama)		
		chapa zincada		
		telha cerâmica		
		telha betão		
		fibrocimento		
		fibra de vidro		
	outro			
Estado		degradado; mau		
Idade		antigo

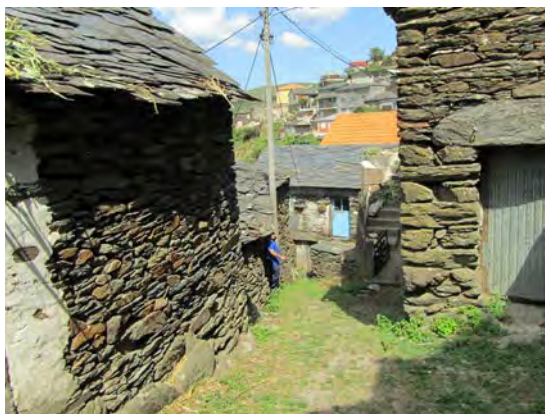
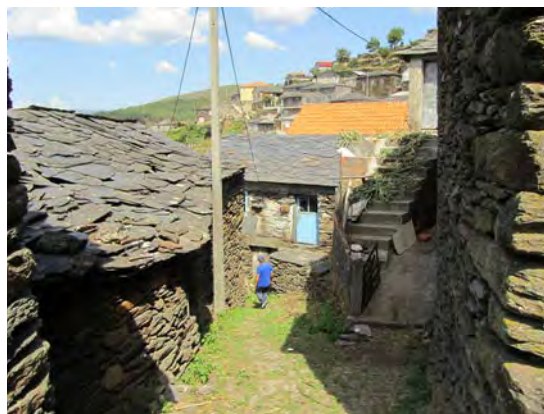
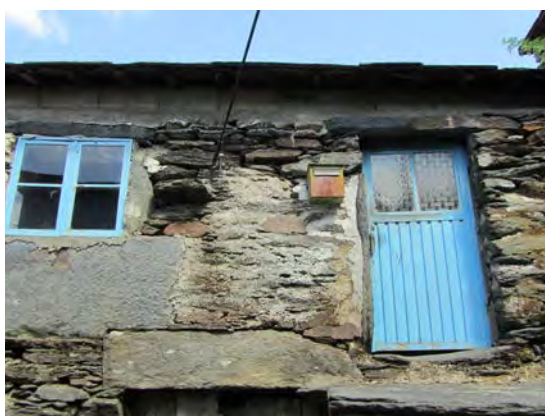
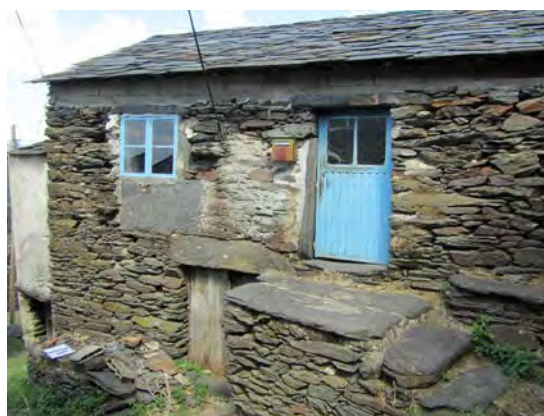
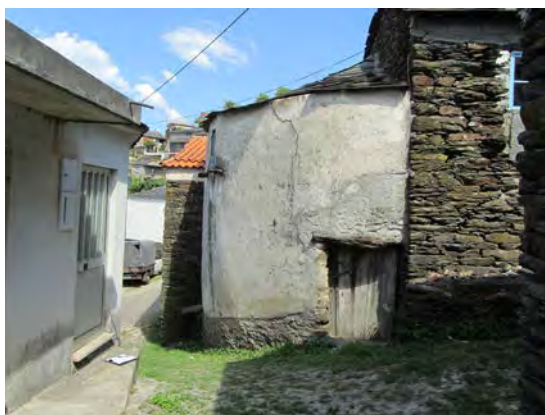
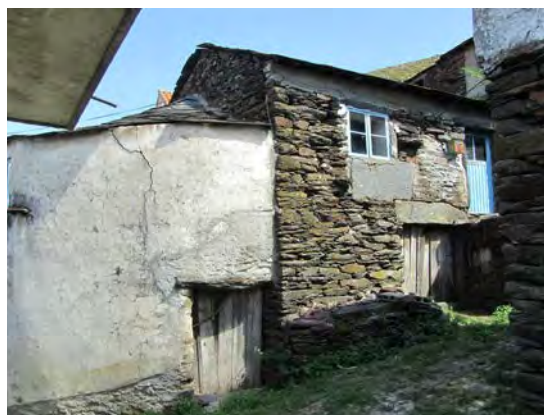
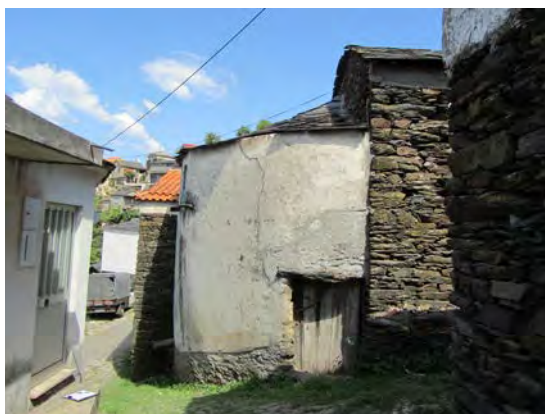
3. Paredes Exteriores	Material Estrutural	xisto	X	
		granito	X	
		betão		
		tijolo		
		outro	bloco de betão	
	Isolamento		N	
		Se sim, qual?		
	Revestimento		N	
		Se sim, qual?		
	Fachadas com aberturas	Número	1	
Orientação		oeste		
Estado		degradado		
Idade		antigo; novo

4. Caixilharia	Material	madeira	X	
		ferro	X	
		alumínio / pvc		
		outro		
	Vidro	simples	X	
		duplo		
		indeterminado		
		não tem		
	Estado		degradado	
Idade		antigo; novo

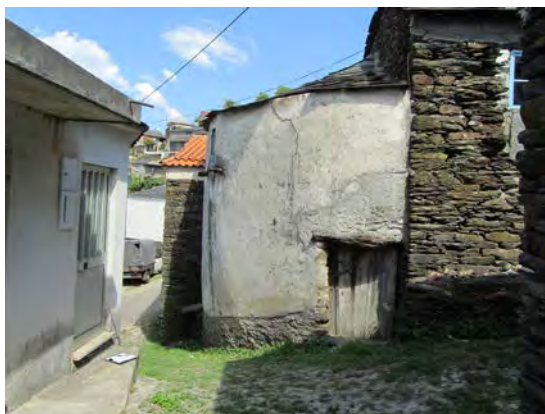
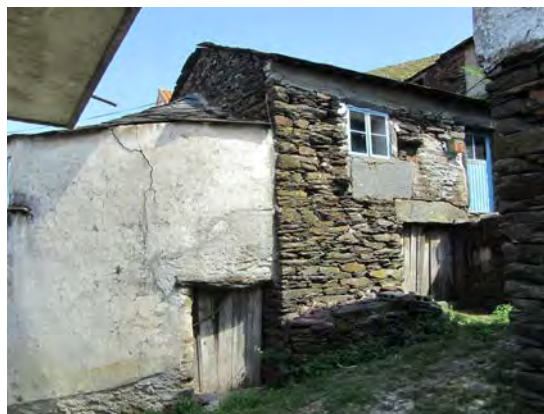
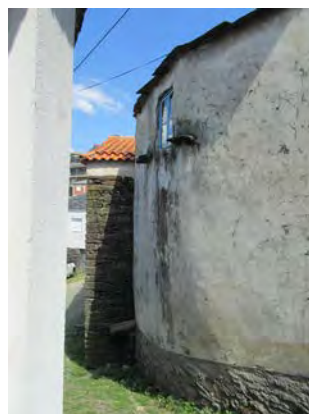
3. Paredes Exteriores	Material Estrutural	xisto	X	
		granito	X	
		betão		
		tijolo		
		outro		
	Isolamento		N	
		Se sim, qual?		
	Revestimento		S	
		Se sim, qual?	argamassa cimento; caiado	
	Fachadas com aberturas	Número	1	
Orientação		noroeste; sudoeste		
Estado		degradado		
Idade		antigo; novo

4. Caixilharia	Material	madeira	X	
		ferro	X	
		alumínio / pvc		
		outro		
	Vidro	simples	X	
		duplo		
		indeterminado		
		não tem		
Estado		degradado		
Idade		antigo; novo

5. Cobertura	Material Estrutural	madeira	X	
		metálica		
		betão		
		indeterminado		
		outro		
	Material Revestimento	xisto (lousa)	X	
		xisto (escama)		
		chapa zincada		
		telha cerâmica		
		telha betão		
		fibrocimento		
		fibra de vidro		
	outro			
Estado		degradado		
Idade		antigo

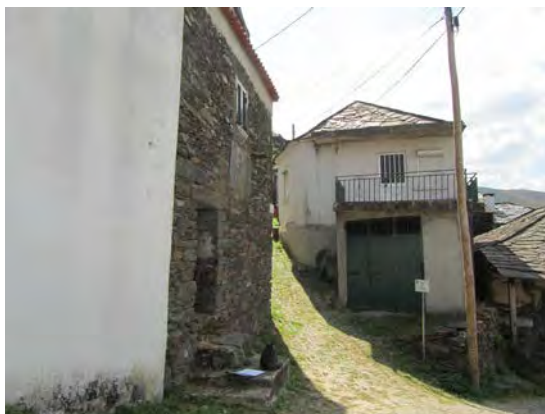
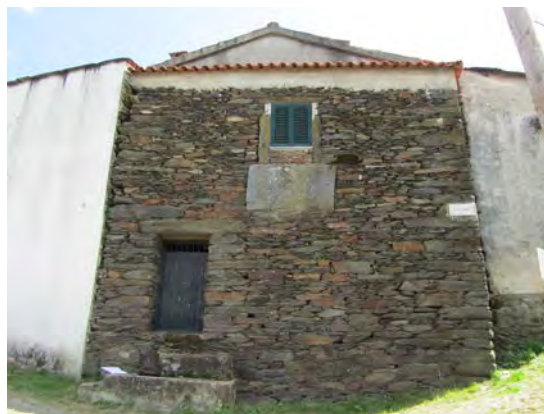
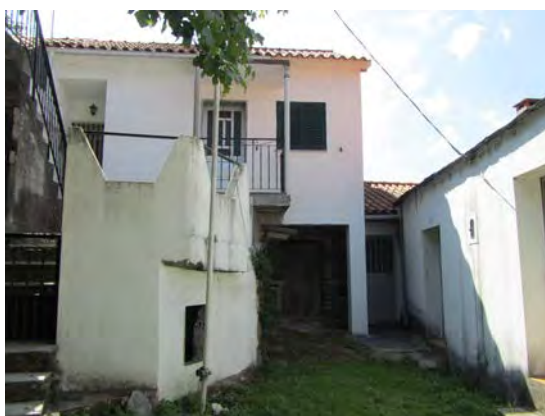
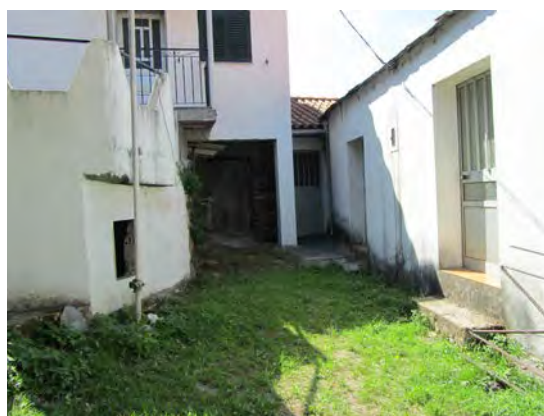
4. Caixilharia	Material	madeira	X	
		ferro	X	
		alumínio / pvc	X	
		outro	chapa metálica	
	Vidro	simples		
		duplo		
		indeterminado	X	
		não tem		
Estado		aceitável; degradado		
Idade		antigo; novo

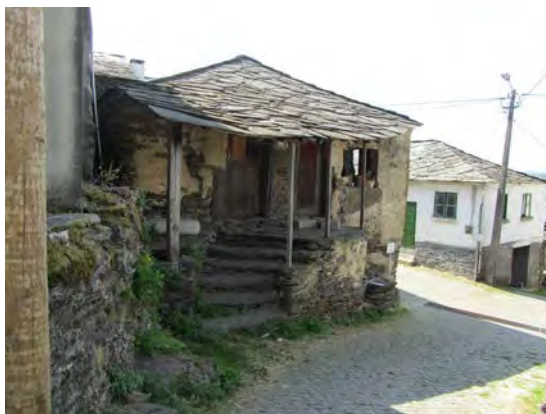
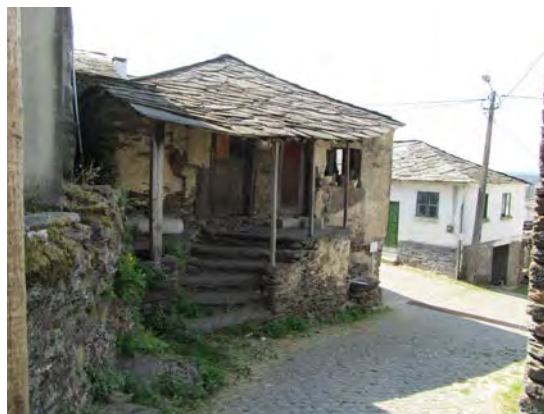
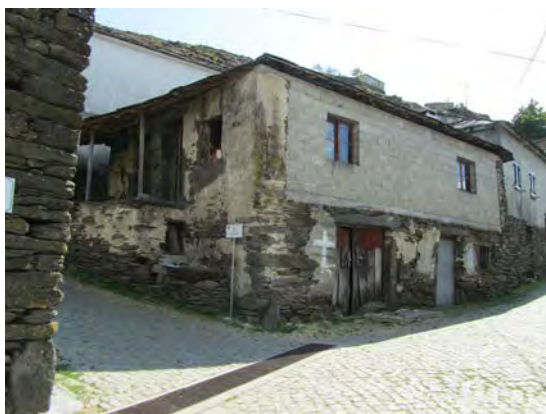
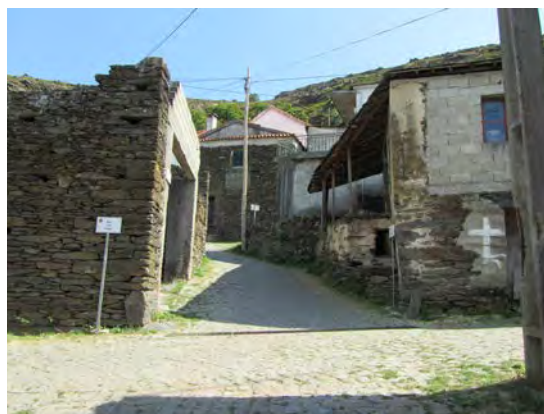
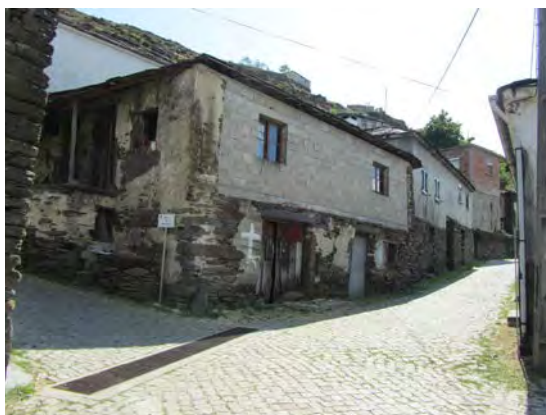
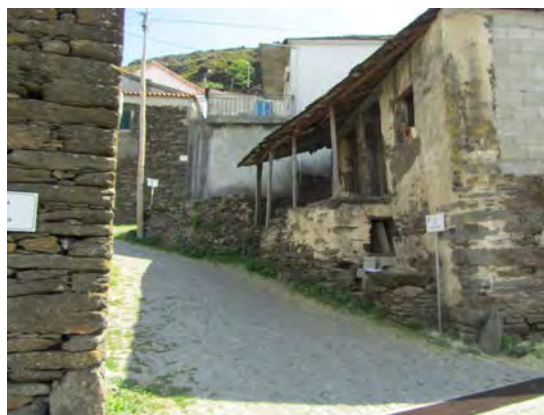
3. Paredes Exteriores	Material Estrutural	xisto	X	
		granito	X	
		betão		
		tijolo		
		outro	bloco de betão	
	Isolamento		N	
		Se sim, qual?		
	Revestimento		S	
		Se sim, qual?	argamassa cimento cal	
	Fachadas com aberturas	Número	2	
Orientação		noroeste; nordeste		
Estado		degradado		
Idade		antigo; novo

4. Caixilharia	Material	madeira	X	
		ferro	X	
		alumínio / pvc		
		outro		
	Vidro	simples	X	
		duplo		
		indeterminado		
		não tem		
Estado		degradado		
Idade		antigo; novo

5. Cobertura	Material Estrutural	madeira	X	
		metálica		
		betão		
		indeterminado		
		outro		
	Material Revestimento	xisto (lousa)	X	
		xisto (escama)		
		chapa zincada		
		telha cerâmica		
		telha betão		
		fibrocimento		
		fibra de vidro		
outro				
Estado		degradado		
Idade		indefinido

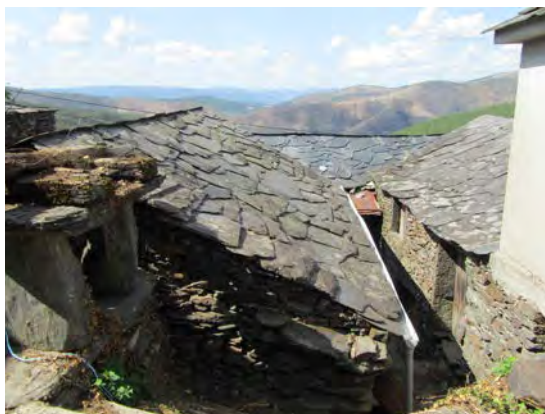
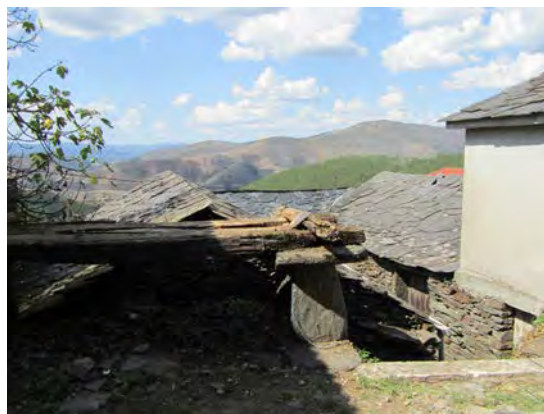
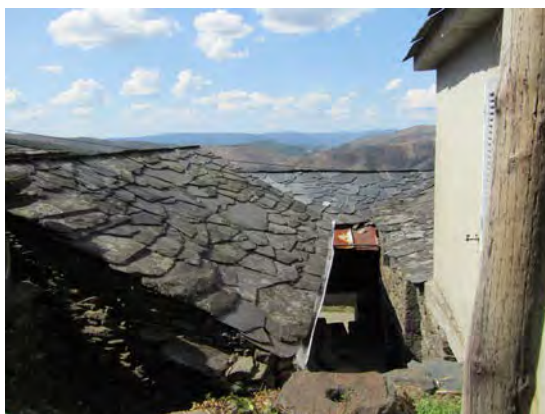
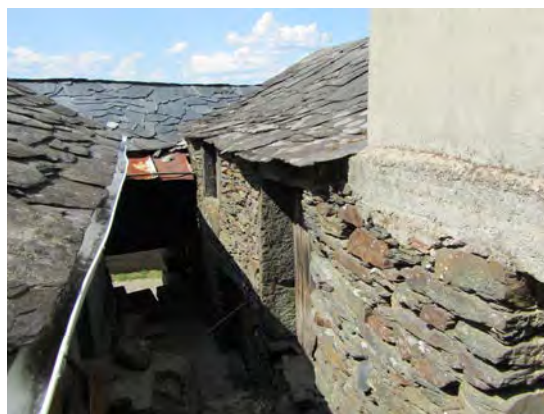
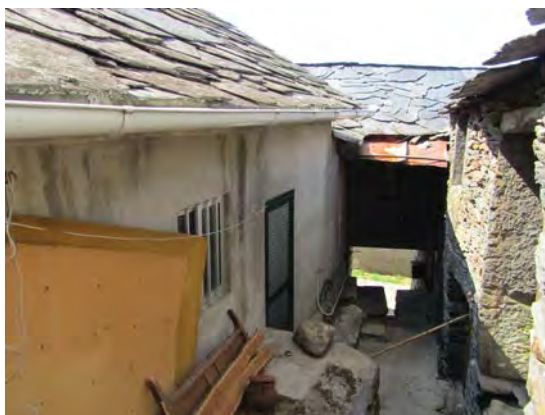
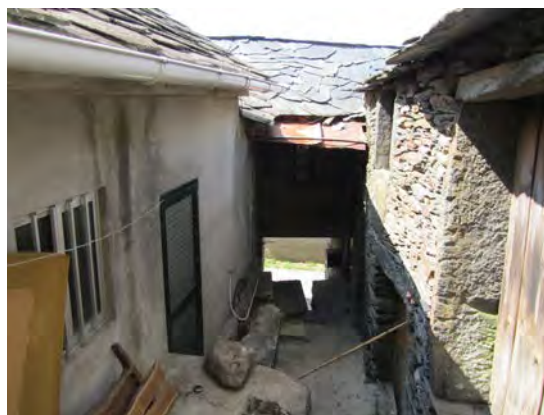
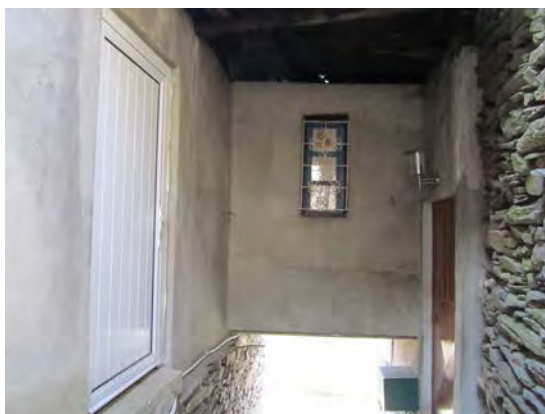
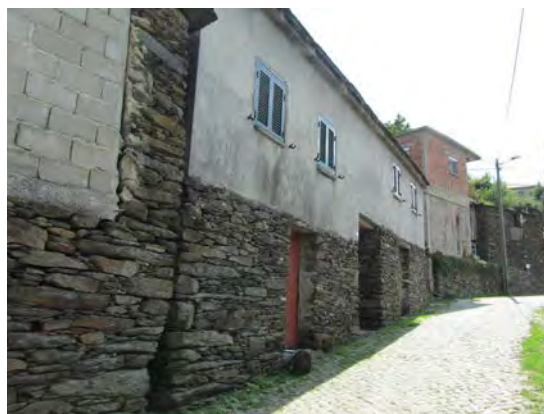
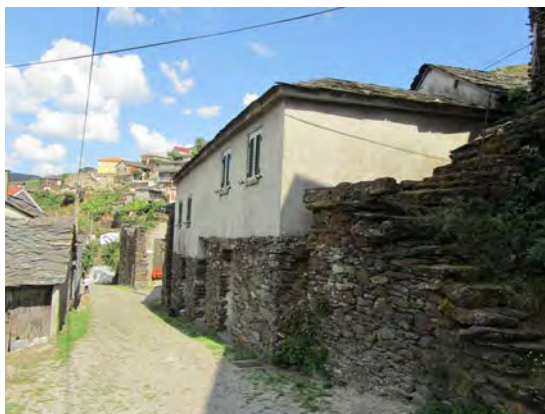
4. Caixilharia	Material	madeira	X	
		ferro	X	
		alumínio / pvc	X	
		outro		
	Vidro	simples	X	
		duplo		
		indeterminado		
		não tem		
Estado		bom; degradado		
Idade		antigo; novo

5. Cobertura	Material Estrutural	madeira	X	
		metálica		
		betão		
		indeterminado		
		outro		
	Material Revestimento	xisto (lousa)	X	
		xisto (escama)		
		chapa zincada		
		telha cerâmica		
		telha betão		
		fibrocimento		
		fibra de vidro		
	outro			
Estado		aceitável; degradado		
Idade		antigo; novo

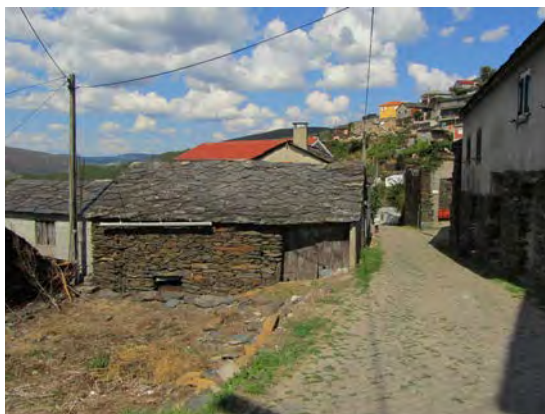
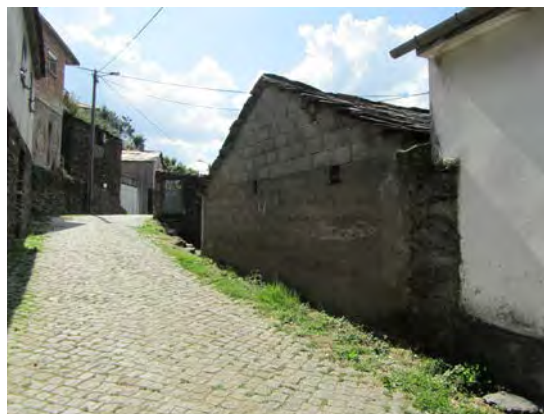
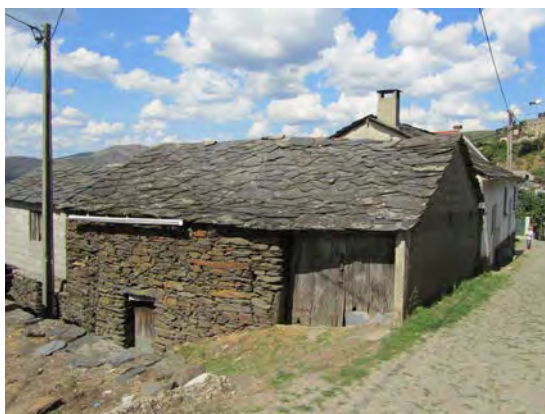
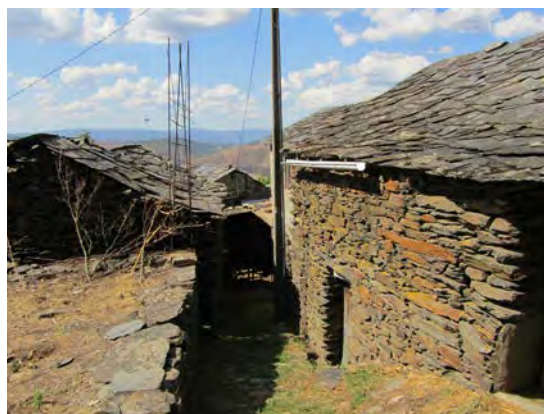
4. Caixilharia	Material	madeira	X	
		ferro		
		alumínio / pvc		
		outro	chapa metálica	
	Vidro	simples		
		duplo		
		indeterminado		
		não tem	X	
Estado		degradado		
Idade		antigo

5. Cobertura	Material Estrutural	madeira	X	
		metálica		
		betão		
		indeterminado		
		outro		
	Material Revestimento	xisto (lousa)	X	
		xisto (escama)		
		chapa zincada		
		telha cerâmica		
		telha betão		
		fibrocimento		
		fibra de vidro		
	outro			
Estado		degradado		
Idade		antigo
